**LAPORAN KAJIAN
BENCANA GEOLOGI BANJIR PUING 2022
SUNGAI KUPANG, BALING, KEDAH**

PASUKAN KHAS SIASATAN BENCANA - TRAGEDI BALING 2022

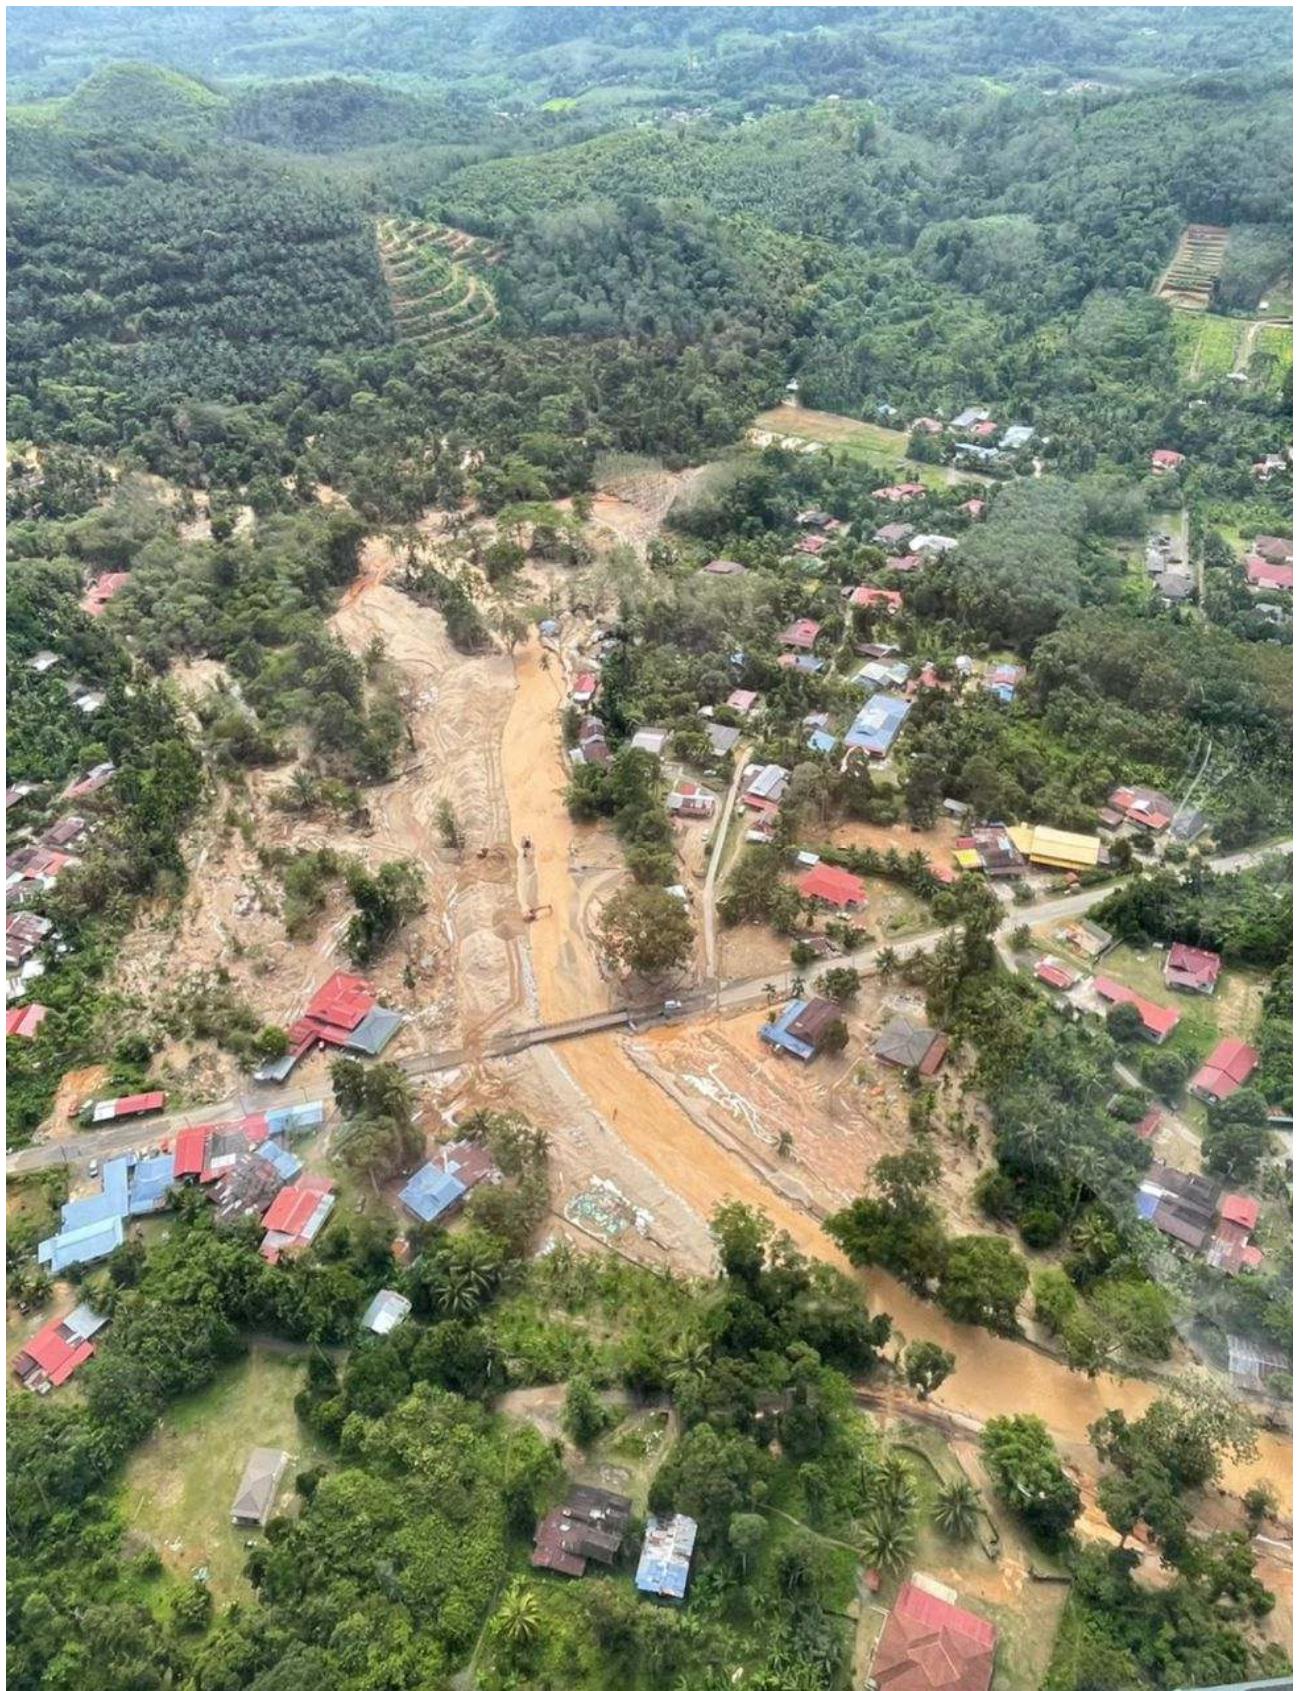
Rajah 1.1: Kampung Iboi adalah kawasan yang paling terjejas oleh Banjir Puing disebabkan kedudukannya di lokasi damparan puing.

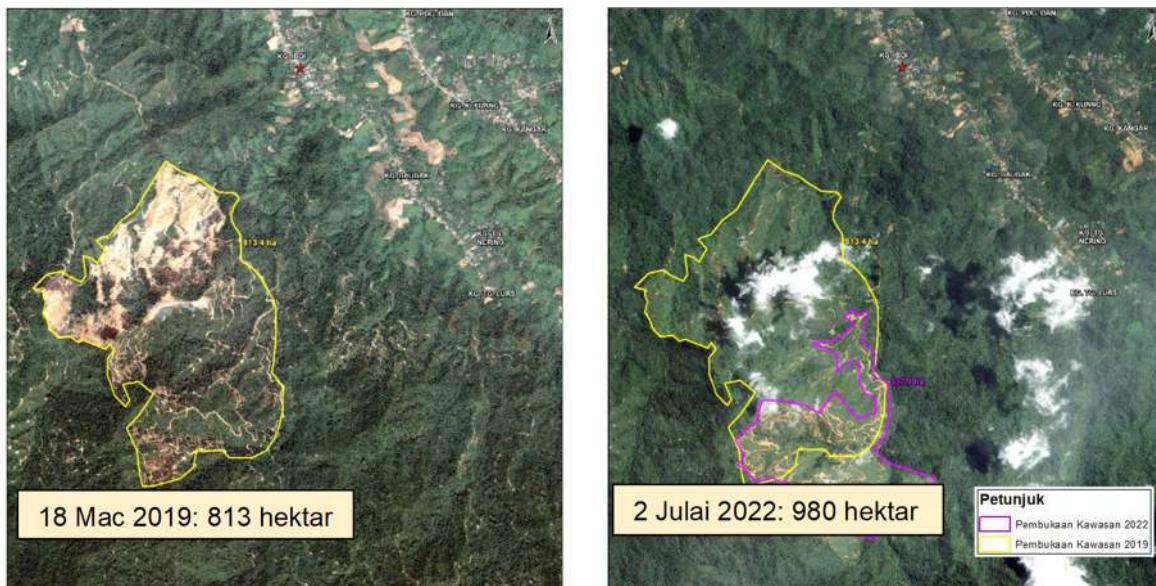
Secara rumusannya dalam masa 3 tahun dari 2019 hingga 2022, kadar hakisan yang masuk ke dalam alur sungai dianggarkan sebanyak **1,011,006 tan metrik** seperti yang ditunjukkan dalam Jadual 4.3.

Rajah 4.1: Perbandingan pembukaan kawasan di sekitar lokasi kejadian pada tarikh 18 Mac 2019 dan 2 Julai 2022 (Sumber: MySA, 2022).

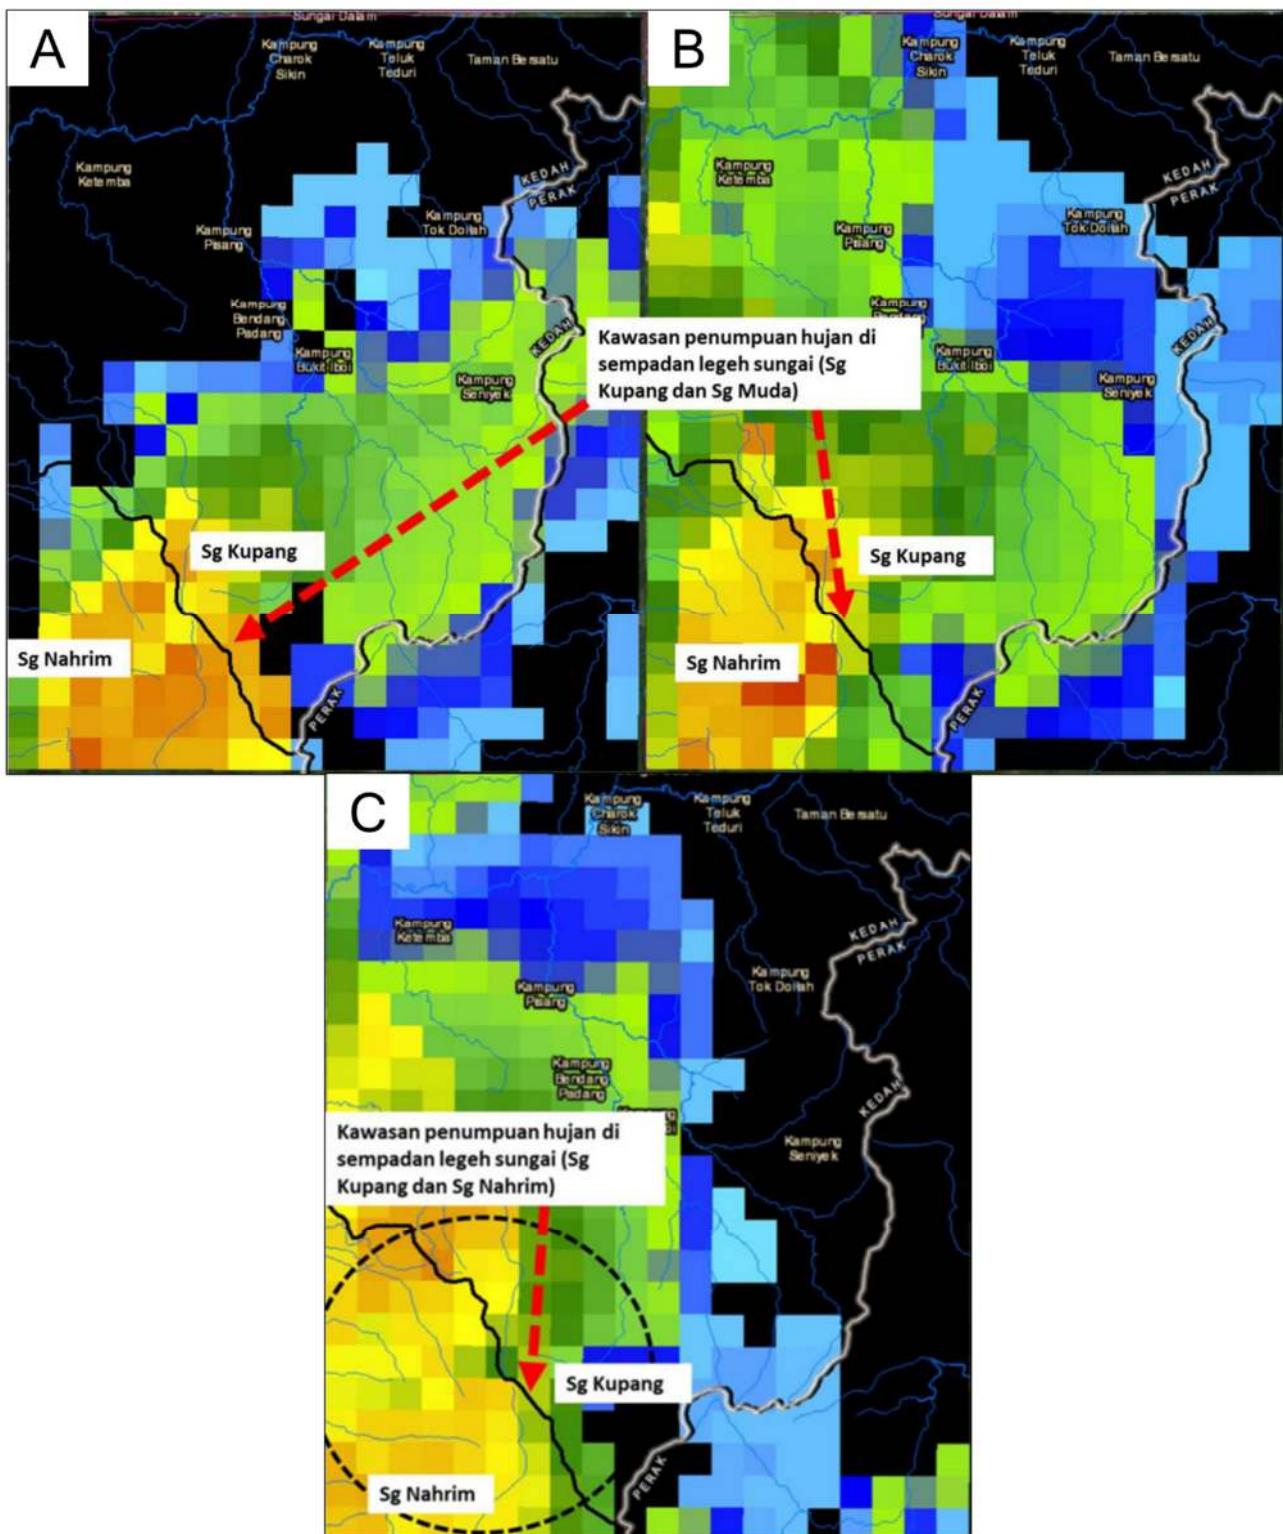
Analisis oleh MetMalaysia mengenai curahan hujan di setiap stesen di daerah Baling, Sik dan Kulim menunjukkan hujan lebat mulai turun pada jam 4.00 petang hingga 6.00 petang pada 4 Julai 2022. Bagaimanapun, keamatian hujan yang direkodkan selama 2 jam itu tidak terlalu tinggi iaitu kurang daripada 50 mm/jam. Daripada analisis imej radar dan gambar satelit oleh JPS, awan aktif telah mula terbentuk di perairan Kedah dan Perlis sekitar jam 2.00 pm, dan bergerak masuk ke kawasan Gunung Inas dan daerah Baling pada jam 3.00 pm (Rajah 5.1).

Rajah 5.1: Imej radar hujan yang telah diselaraskan dengan bacaan hujan sebenar pada 4 Julai 2022. (A) Jumlah hujan bagi tempoh dari 3.00 - 4.00 ptg, 4 Julai 2022. (B) Jumlah hujan bagi tempoh dari 4.00 - 5.00 ptg, 4 Julai 2022. (C) Jumlah hujan bagi tempoh dari 5.00 - 6.00 ptg, 4 Julai 2022. (Sumber: JPS, 2022).

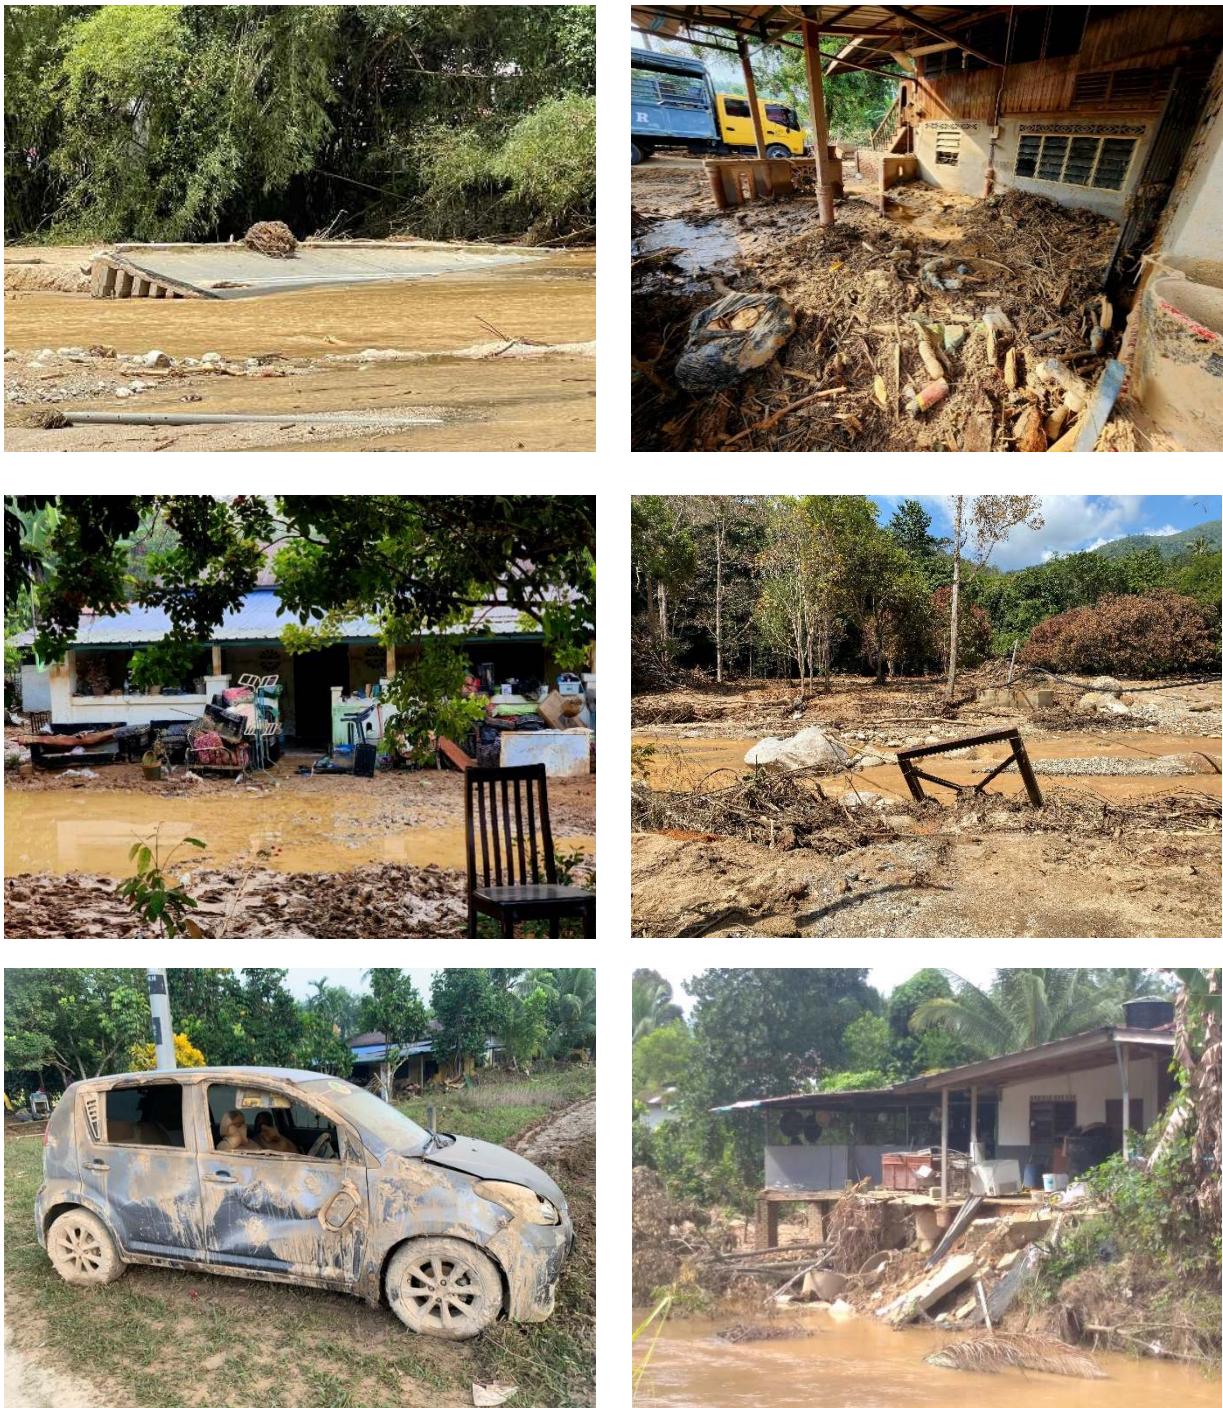
Rajah 9.1: Fotograf menunjukkan impak fizikal yang merosakkan harta benda komuniti Kampung Iboi.

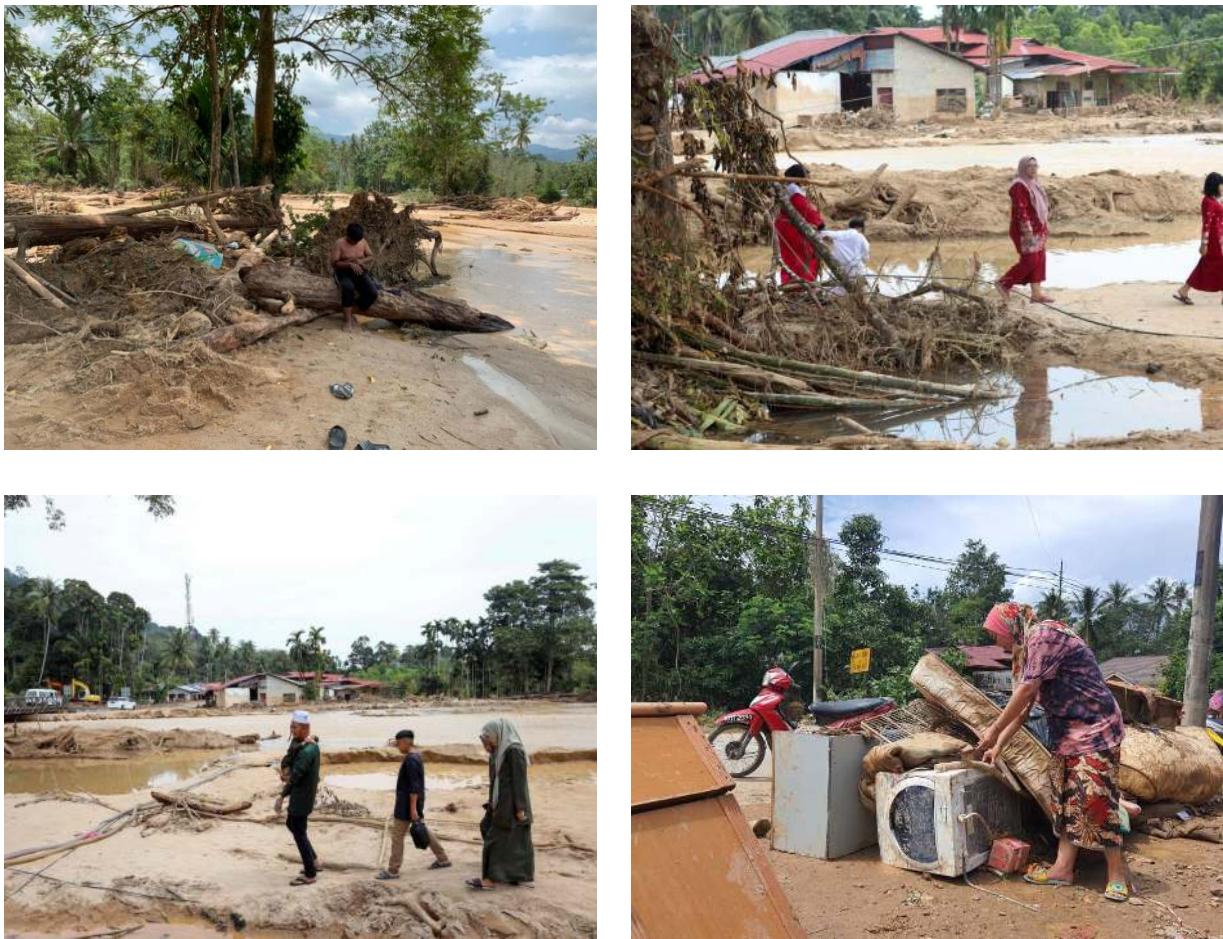
Rajah 9.2: Fotograf menunjukkan impak sosial yang dialami oleh komuniti Kampung Iboi.

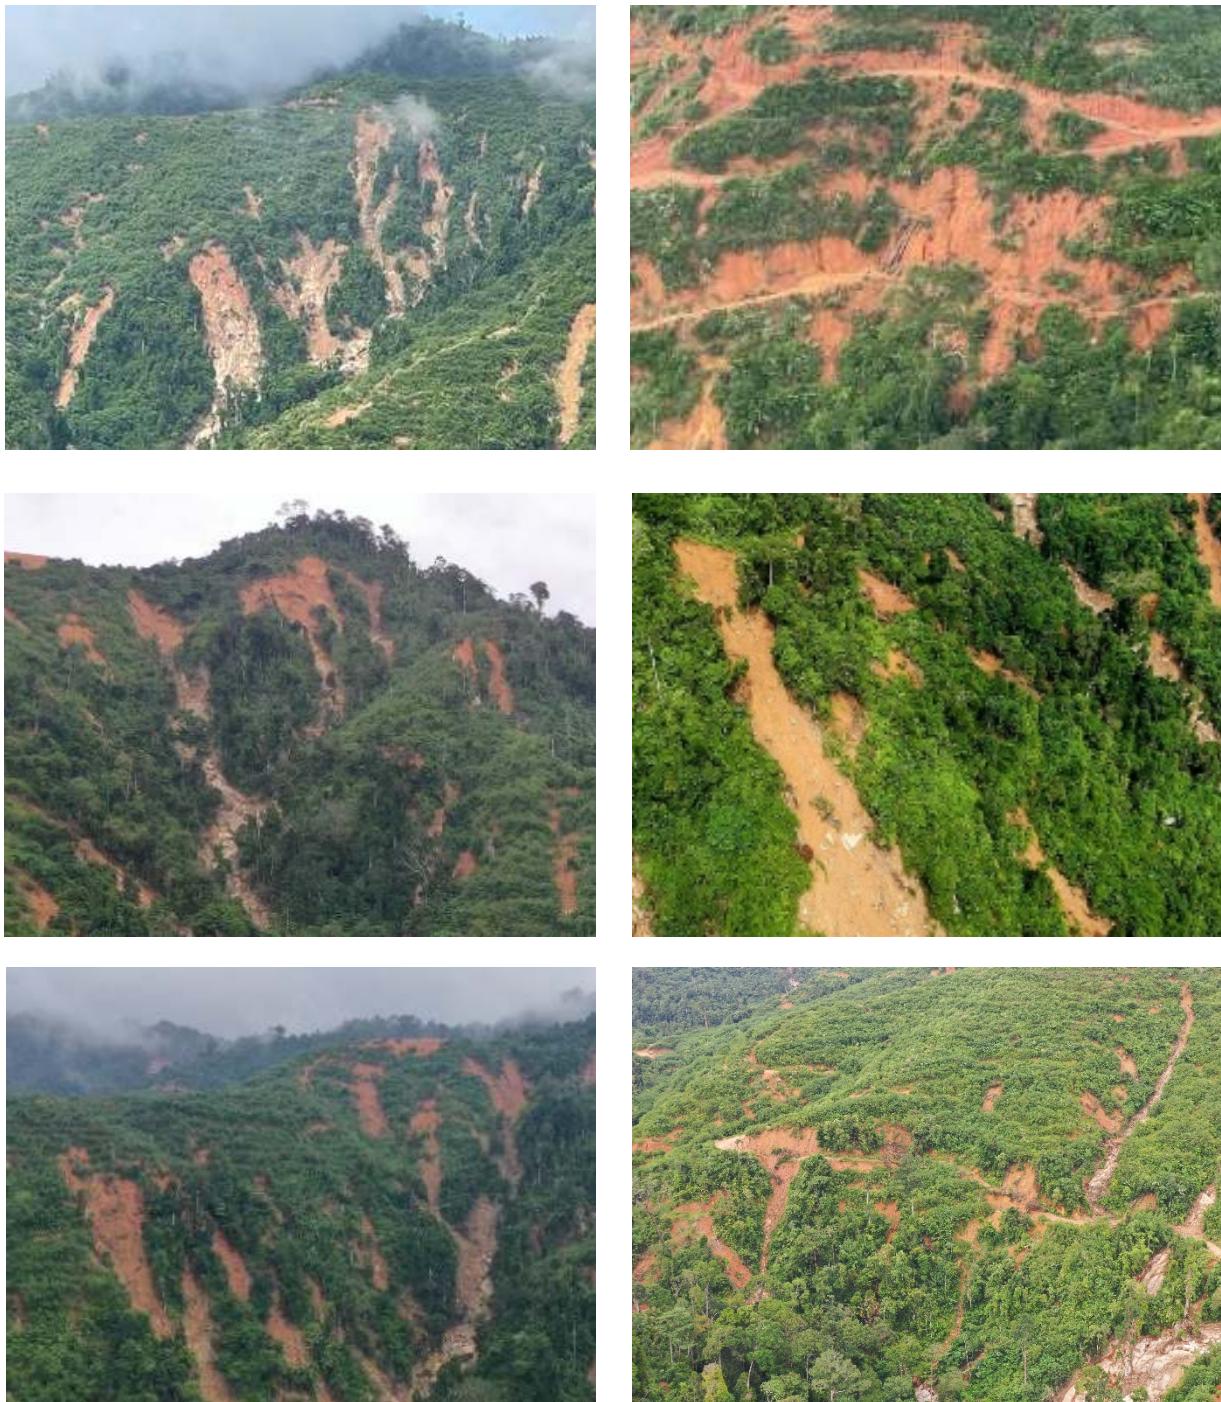
Rajah 10.1: Fotograf udara menunjukkan puluhan tanah runtuh yang berlaku secara serentak di dalam Zon Tanah Runtuh.

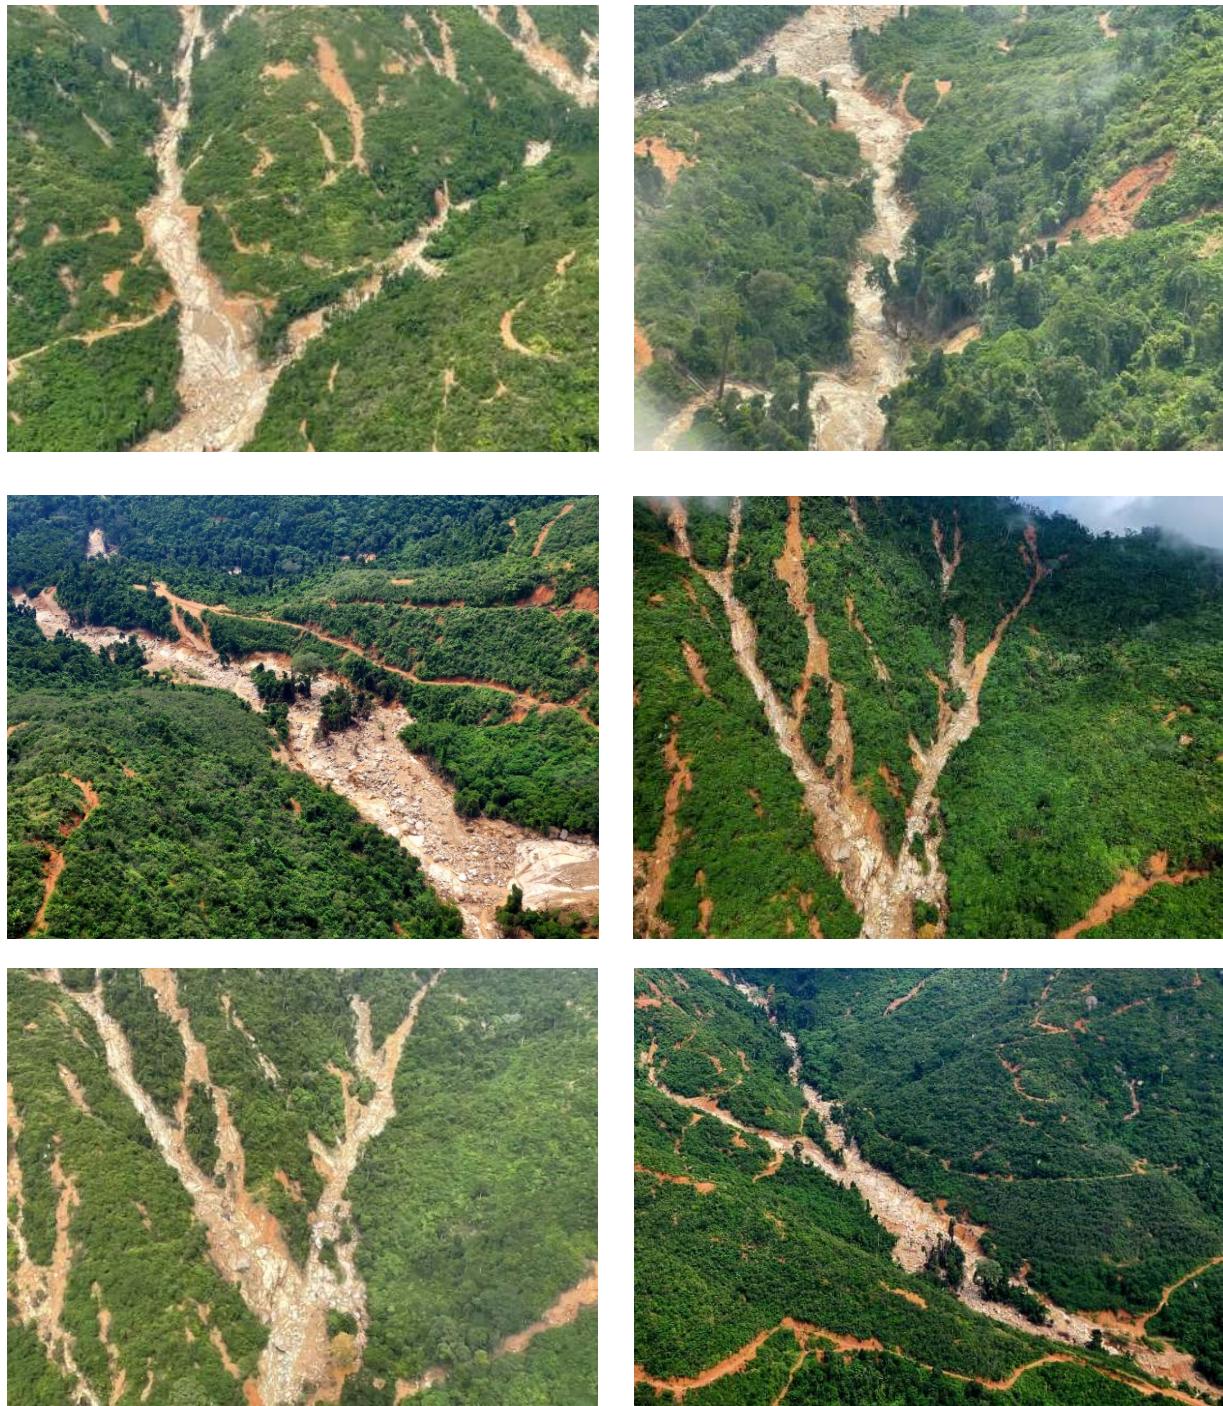
Lodak yang terampai di dalam air boleh diangkut lebih jauh ke hilir. Oleh sebab profil alur dan sungai berkecerunan sederhana (15° hingga 35°), banyak bongkah batuan terdampar sepanjang profil aliran puing.

Rajah 10.2: Fotograf udara menunjukkan aliran-aliran puing yang berlaku di dalam lurah alur sungai Zon Aliran Puing.

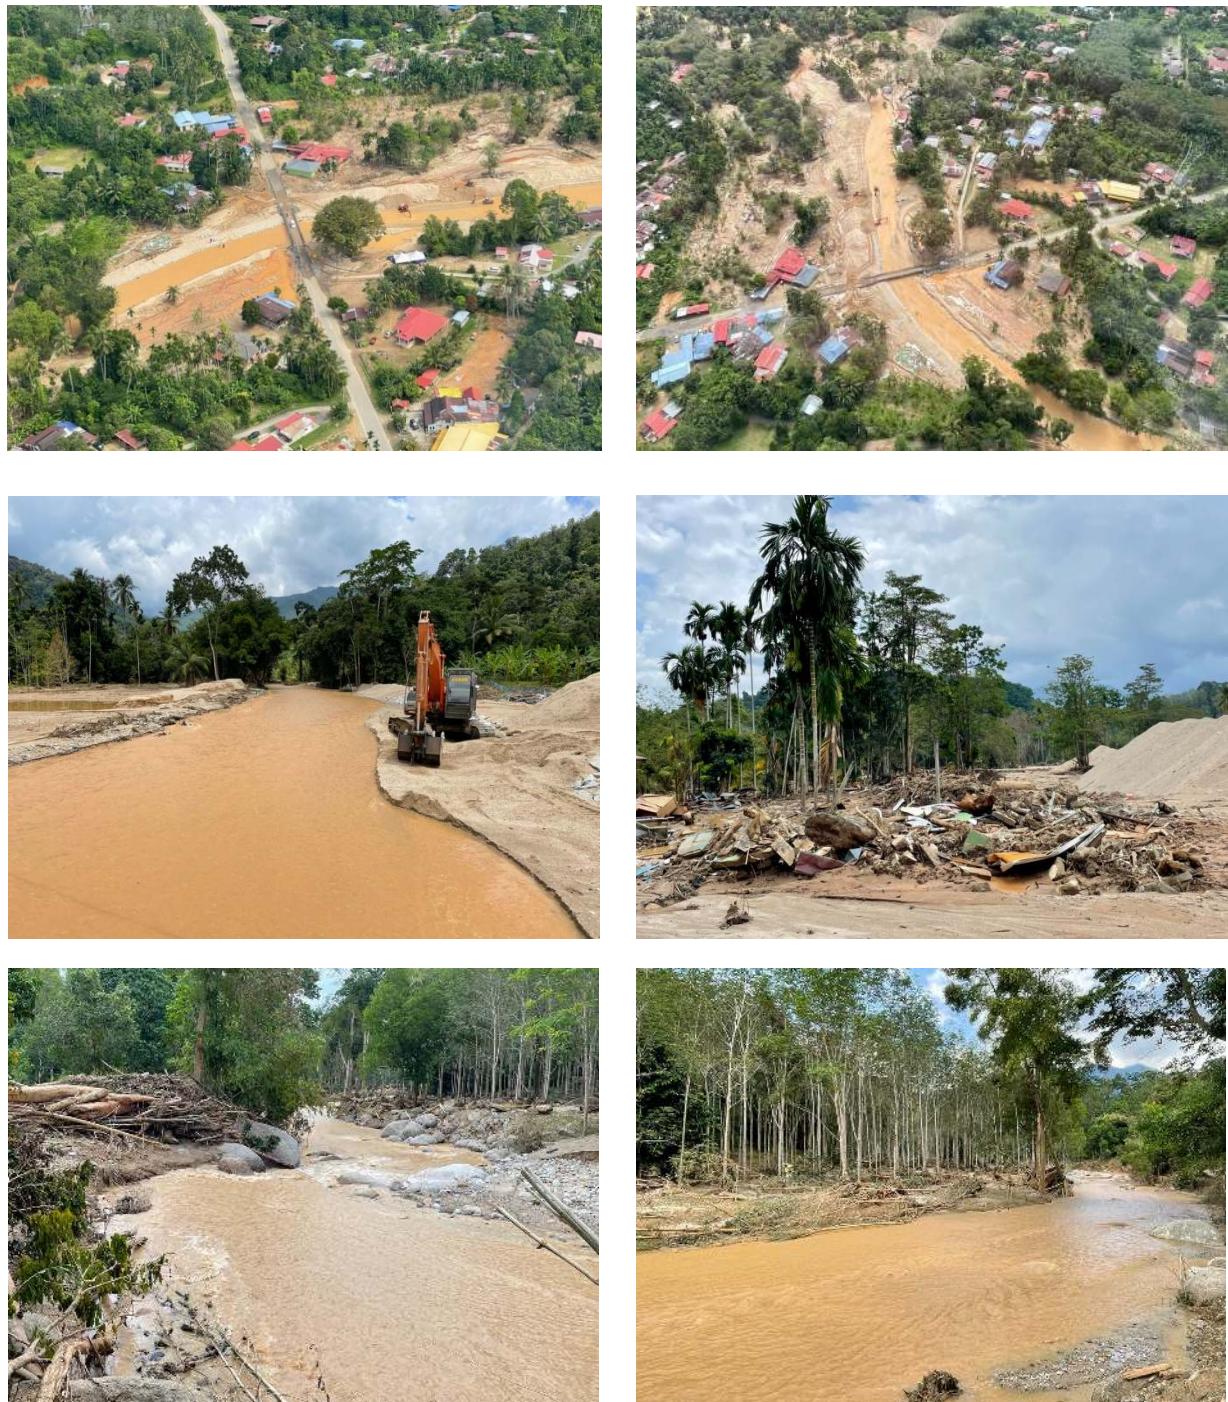
Rajah 10.3: Fotograf menunjukkan kawasan damparan puing (kayu-kayan, kerikil, dan pasir) dan Banjir Puing yang berlaku di dalam Zon Banjir Puing.

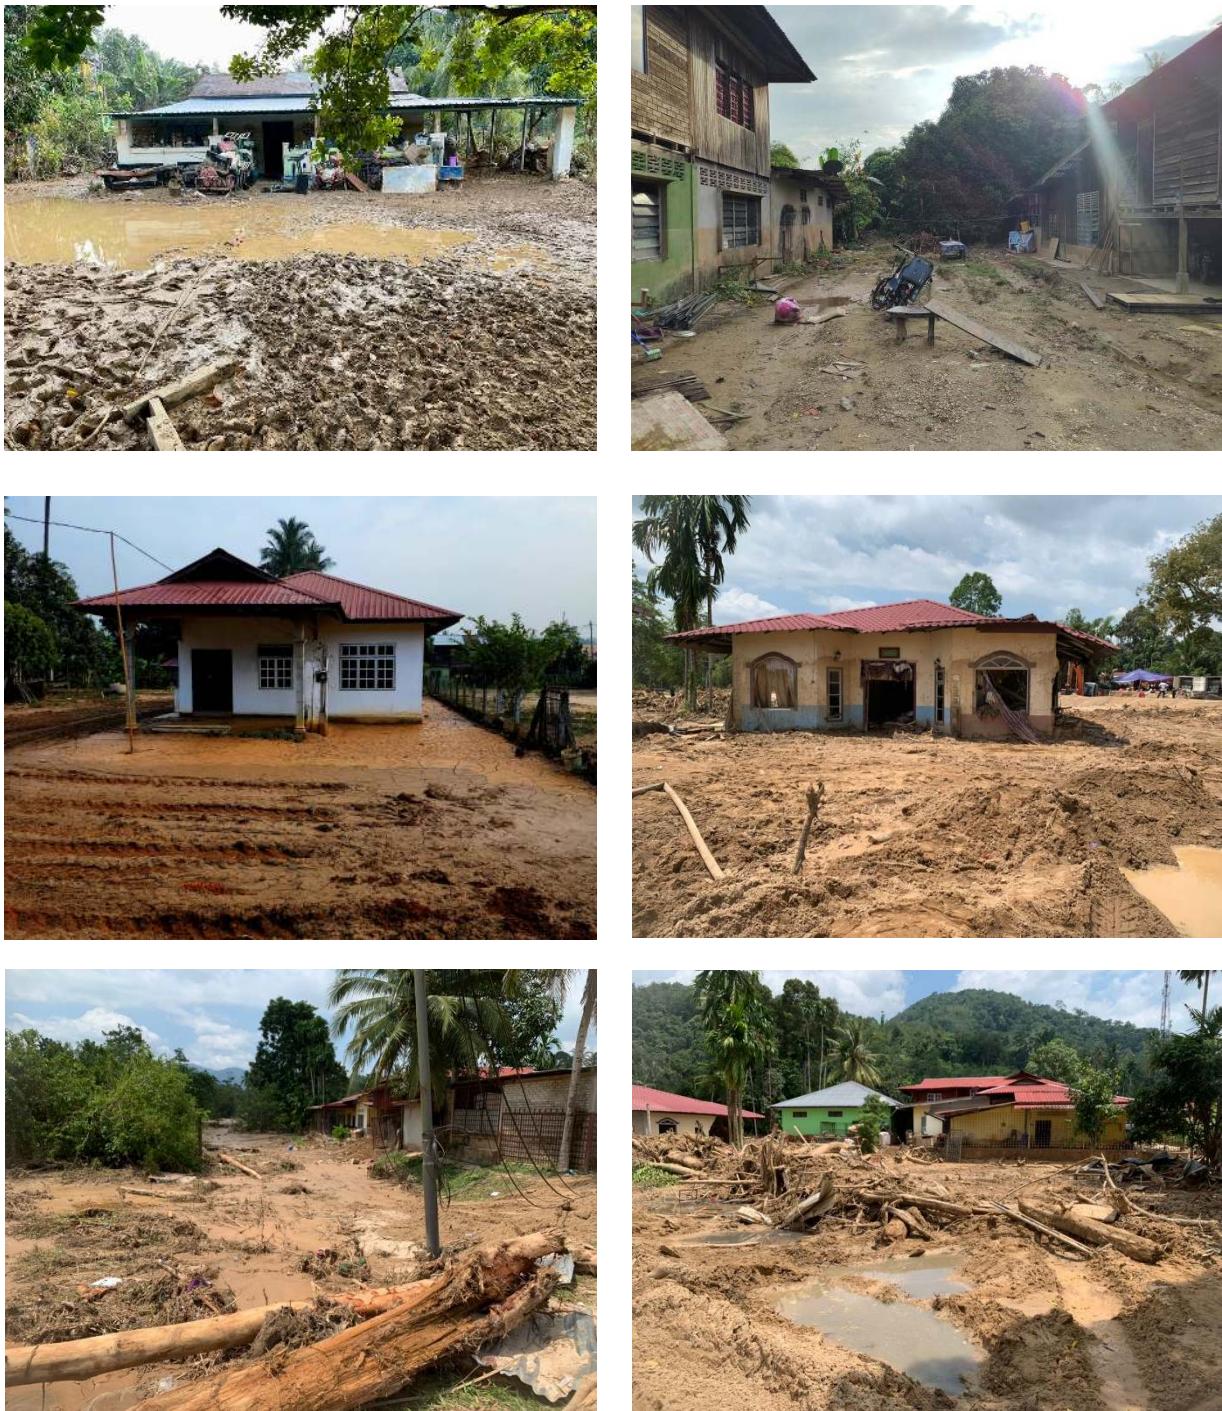
Rajah 10.4: Fotograf menunjukkan kawasan damparan lodak dan Banjir Lumpur yang berlaku di dalam Zon Banjir Lumpur.

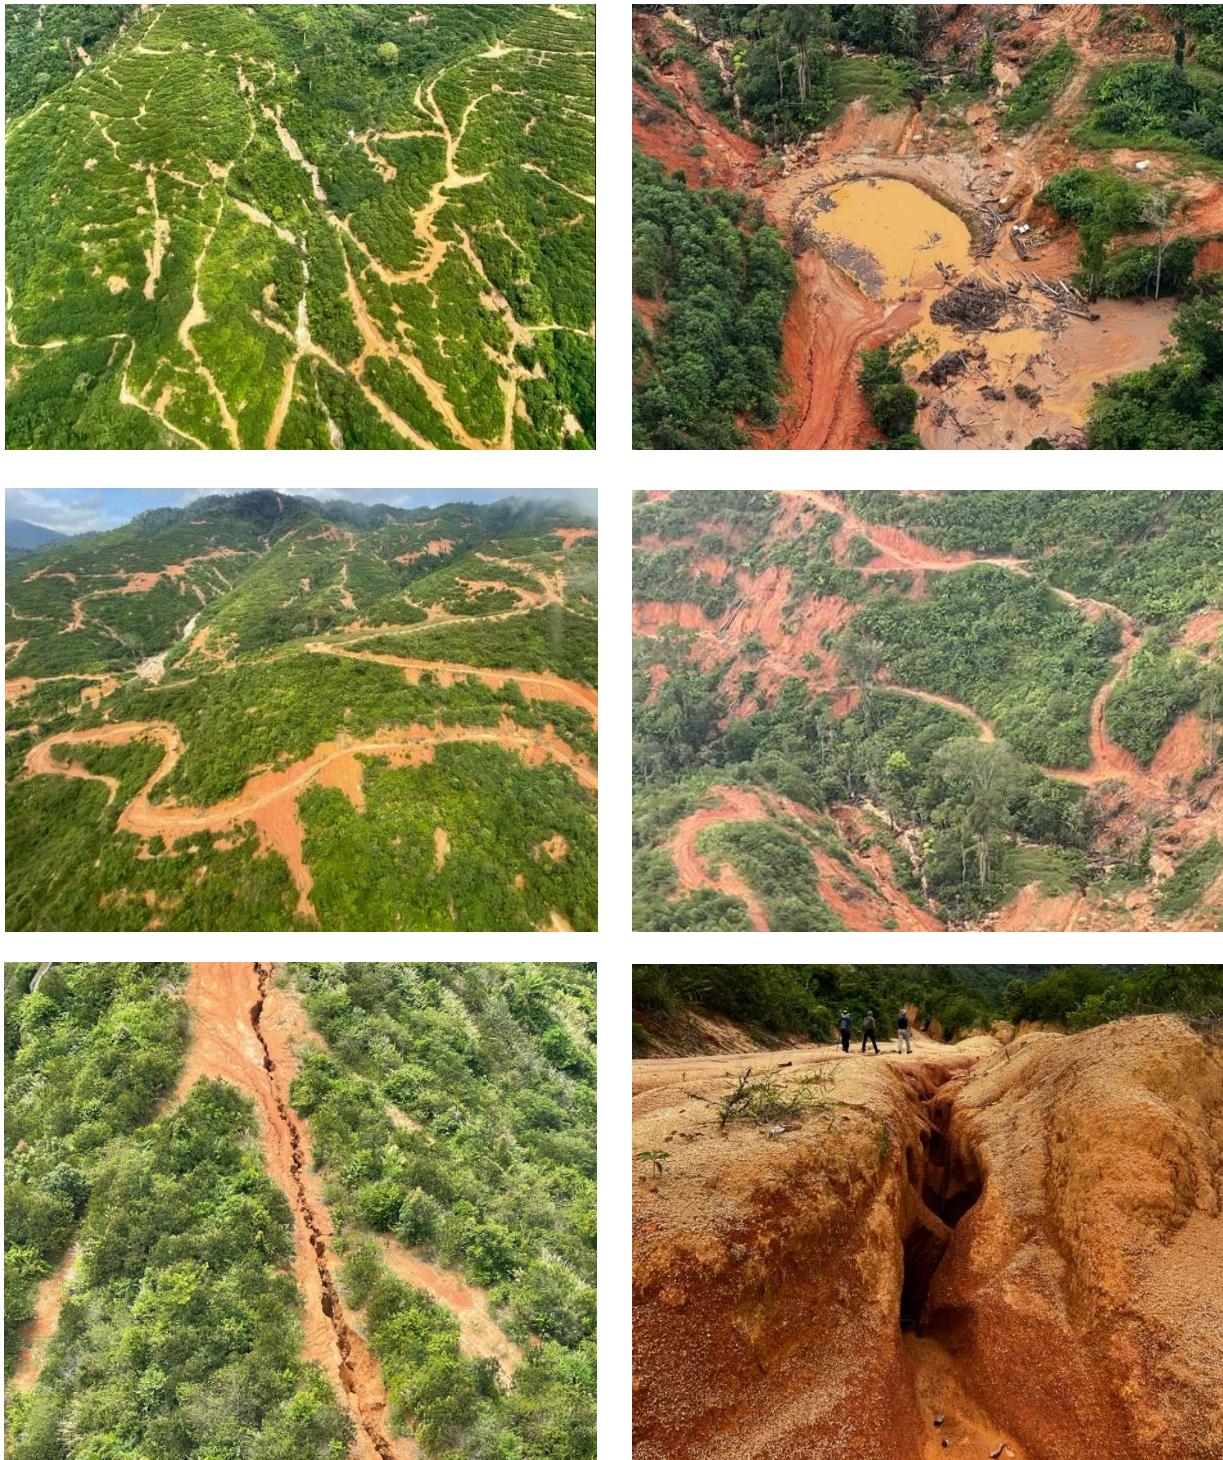
Kadar hakisan dan perlodakan yang sangat tinggi di kawasan yang terlibat dengan tanah runtuh dan aliran puing juga menjadi faktor penyumbang kepada bencana banjir puing. Tinjauan lapangan mendapati banyak tanah runtuh bersaiz kecil dan sederhana berpunca di kawasan pembinaan jalan tanah merah dan teres tapak pertanian berlaku ketika hujan lebat pada 4 Julai 2022. Hakisan telah berlaku secara berterusan sebelum kejadian bencana dan bahan lodak telah berkumpul dengan banyak di sepanjang alur sungai. Semasa kejadian aliran puing, bahan lodak yang banyak telah menjadi sebahagian daripada sumber bahan puing yang menyebabkan impak banjir puing semakin dahsyat.

Rajah 10.5: Fotograf menunjukkan kesan-kesan hakisan tanah, hakisan tebing sungai dan perlodakan yang berlaku.

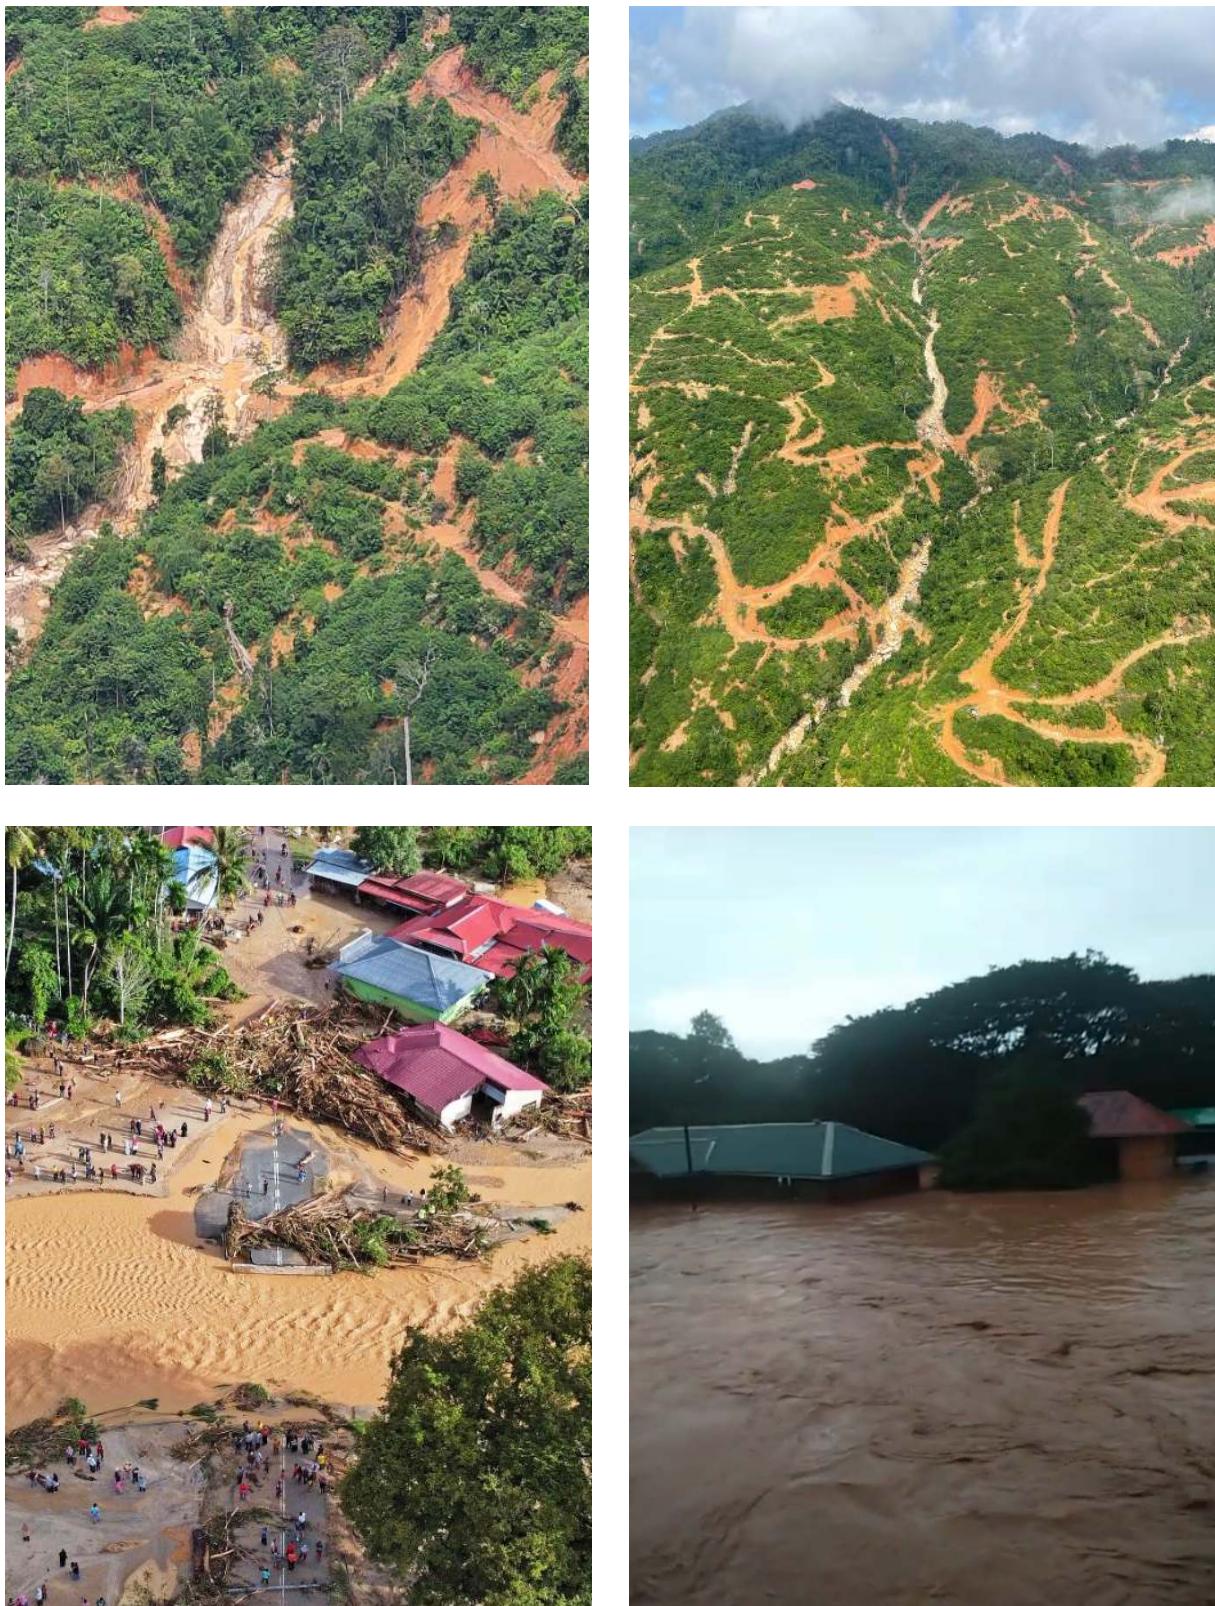
Rajah 10.6: Fotograf menunjukkan Proses Geologi Berangkai bermula daripada tanah runtuh, aliran puing, banjir puing, dan banjir lumpur.

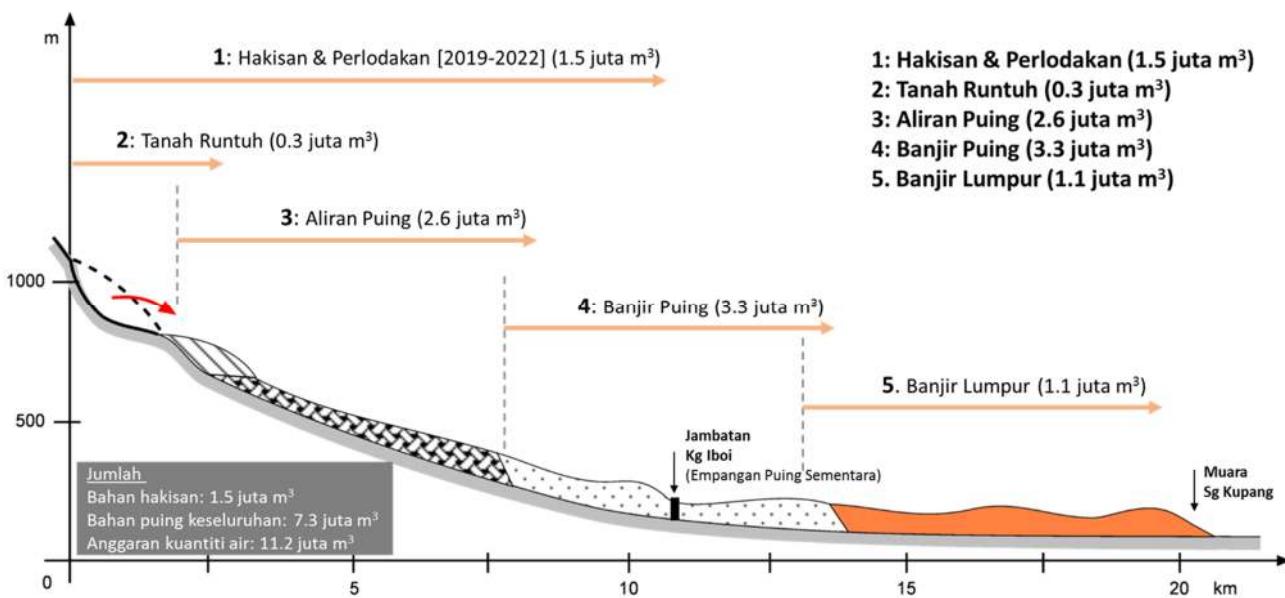
Faktor utama bencana ialah kejadian proses geologi berangkai iaitu gelinciran tanah, aliran puing, hakisan dasar dan tebing dan damparan bahan puing yang terlampaui banyak dalam tempoh hanya beberapa jam. Anggaran bahan gelinciran tanah ialah 276,038 meter padu, aliran puing 2,589,021 meter padu, bahan banjir puing 3,275,467 meter padu dan puing lumpur daripada banjir lumpur sebanyak 1,111,187 meter padu. Jumlah isipadu bahan puing keseluruhan ialah 7,251,713 meter padu. Anggaran air yang membawa puing Aliran Lumpur pula ialah 11,234,213 meter padu.

Dalam konteks faktor yang saling menyumbang, fenomena geologi berangkai khususnya tanah runtuh meluas dan aliran puing di kawasan hutan sekunder dan ladang hutan merupakan faktor utama penyebab bencana banjir puing dan banjir lumpur. Hakisan dan perlodakan pula menjadi faktor tambahan meningkatkan kuantiti puing yang boleh meningkatkan impak bencana. Ringkasan fenomena ini ditunjukkan dalam Rajah 10.1.

Rajah 10.1: Skematic bencana akibat proses geologi berangkai di Sungai Kupang, Kedah.

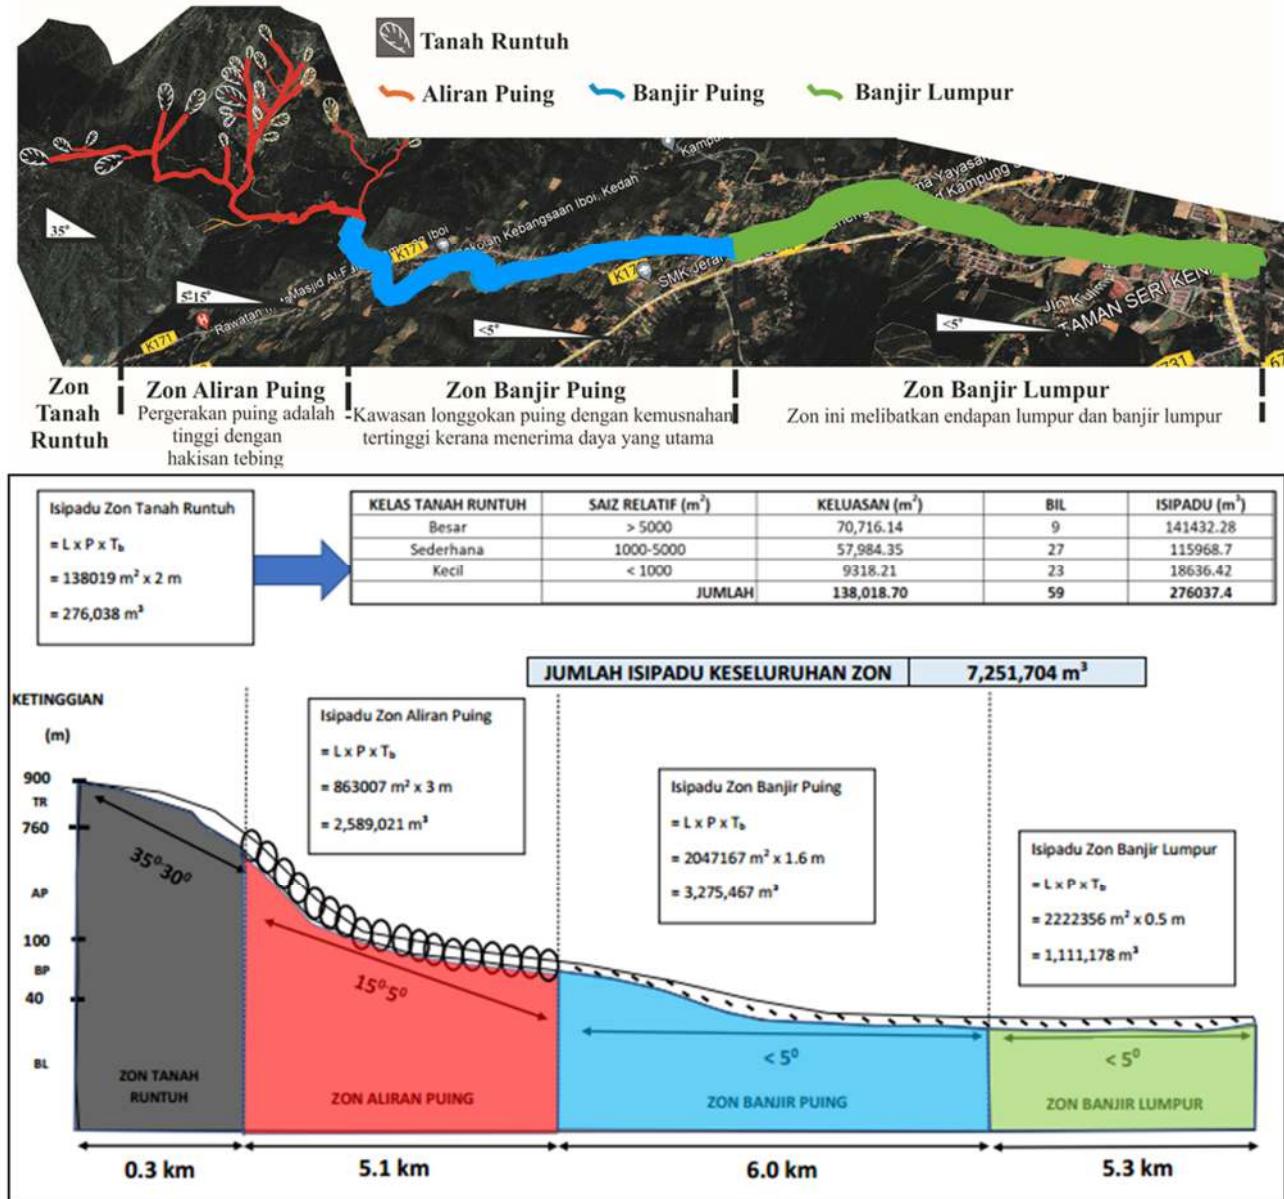
Berasaskan maklumat daripada survei rintis, beberapa parameter proses geologi berangkai dapat ditentukan. Di kawasan hulu terdapat sekurang-kurangnya 59 tanah runtuh berskala besar dan sederhana. Berdasarkan jumlah tanah runtuh ini, kuantiti isi padu bahan runtuhan dianggarkan berjumlah 276,038 meter padu. Aliran puing pula telah melebarkan sungai sehingga 10 hingga 100 kali ganda dan mendedahkan batuan dasar sungai yang segar. Perkiraan bahan puing yang diangkat oleh aliran air dianggarkan berjumlah 2,589,021 meter padu. Apabila kuantiti air bertambah, aliran puing berubah menjadi banjir puing dan mengalir sepanjang 6 km. Berdasarkan kuantiti kayu kayan, bongkah batuan, kerikil dan pasir, isi padu bahan puing yang dibawa adalah sebanyak 3,275,467 meter padu. Apabila semua bahan puing yang besar telah terdampar, air banjir hanya membawa lodak yang terampai dan mengakibatkan banjir lumpur dengan mengambil kira 10% ampaian kuantiti lodak yang diendapkan selepas banjir puing adalah sekitar 1,111,178 meter padu. Rajah 11.1 menunjukkan skematik proses geologi berangkai dengan kuantiti keseluruhan bahan puing yang diangkat berjumlah 7,251,704 meter padu.

Rajah 11.1: Skematic keratan rentas zon-zon bencana geologi berangkai (tanah runtuh, aliran puing, banjir puing dan banjir lumpur) Sungai Kupang, Baling, Kedah
(Sumber: JMG, 2022).
