**LAPORAN KAJIAN
BENCANA GEOLOGI BANJIR PUING 2022
SUNGAI KUPANG, BALING, KEDAH**

PASUKAN KHAS SIASATAN BENCANA - TRAGEDI BALING 2022

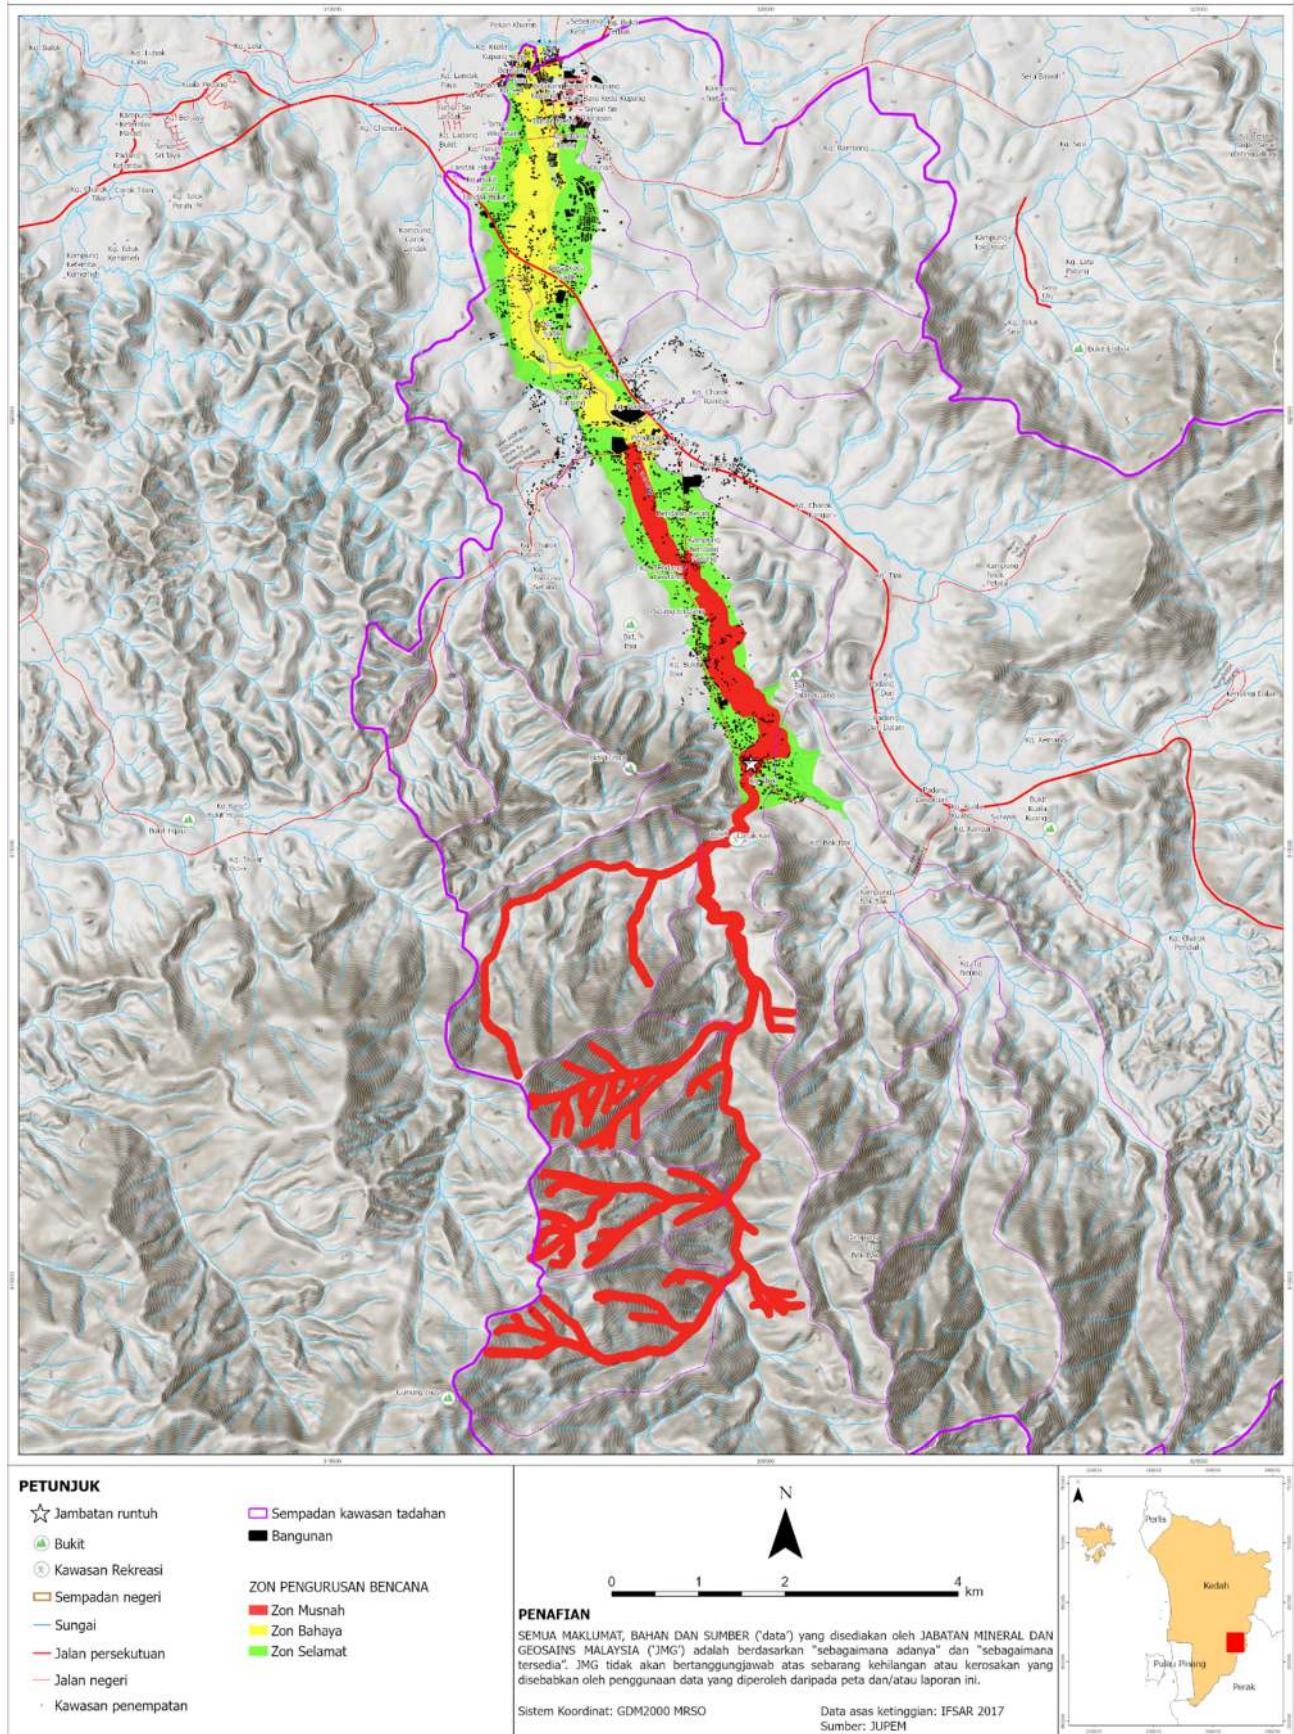
Berdasarkan kepada cerapan lapangan dan analisis geomorfologi, sebuah Peta Bahaya Geologi Aliran Puing disediakan. Peta ini bertujuan untuk digunakan sebagai panduan perancangan pembangunan pasca-bencana di kawasan yang telah berlaku Bencana Aliran Puing. Peta bahaya ini mengambil pendekatan, bencana yang telah berlaku boleh berulang pada masa hadapan dan proses pembinaan semula perlu mengambil kira pengalaman semasa. Untuk peta bahaya ini, tiga zon pengurusan pasca-bencana diperkenalkan iaitu Zon Musnah, Zon Bahaya, dan Zon Selamat.

Rajah 11.2: Peta Bahaya Geologi Aliran Puing Sub-Lembangan Sungai Kupang (Sumber: JMG).
