**LAPORAN KAJIAN
BENCANA GEOLOGI BANJIR PUING 2022
SUNGAI KUPANG, BALING, KEDAH**

PASUKAN KHAS SIASATAN BENCANA - TRAGEDI BALING 2022

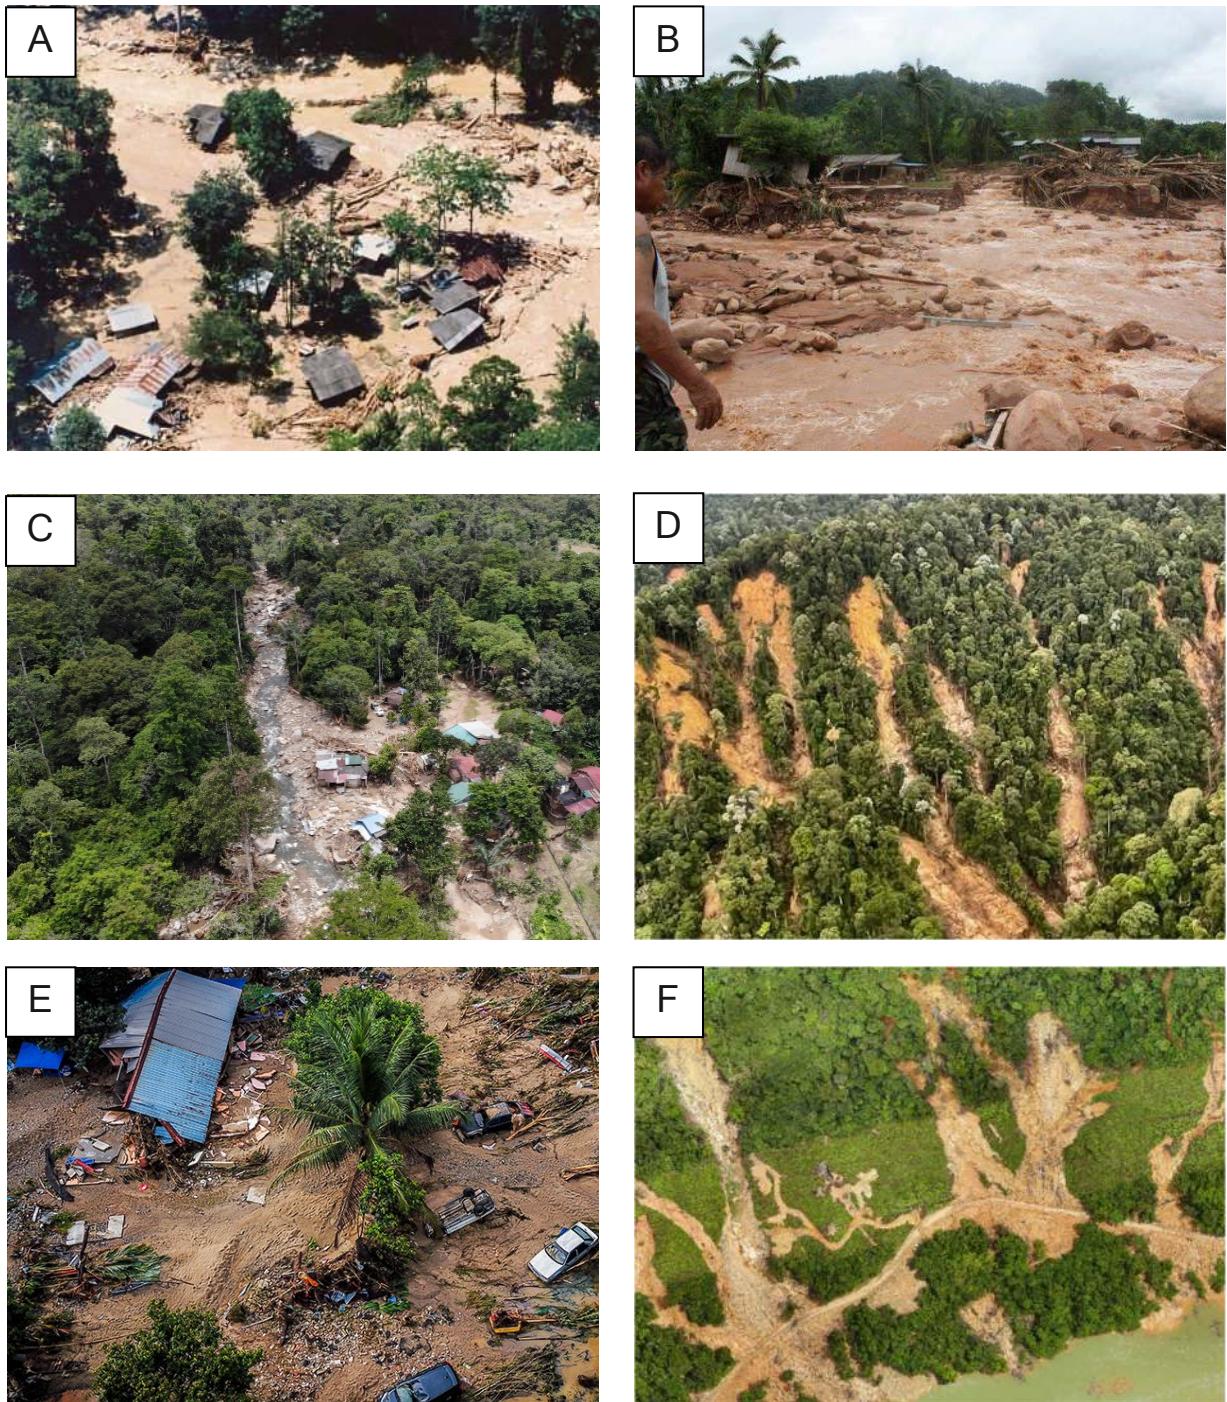
Rajah 2.1: Peristiwa Aliran Puing dan Banjir Puing yang berlaku di Malaysia (A) Pos Dipang, Perak, (B) Keningau, Sabah, (C) Sungai Lubok Panjang, Kedah, (D) Sungai Telemung, Pahang, (E) Sungai Lui, Selangor, (F) Tasik Kenyir, Terengganu.

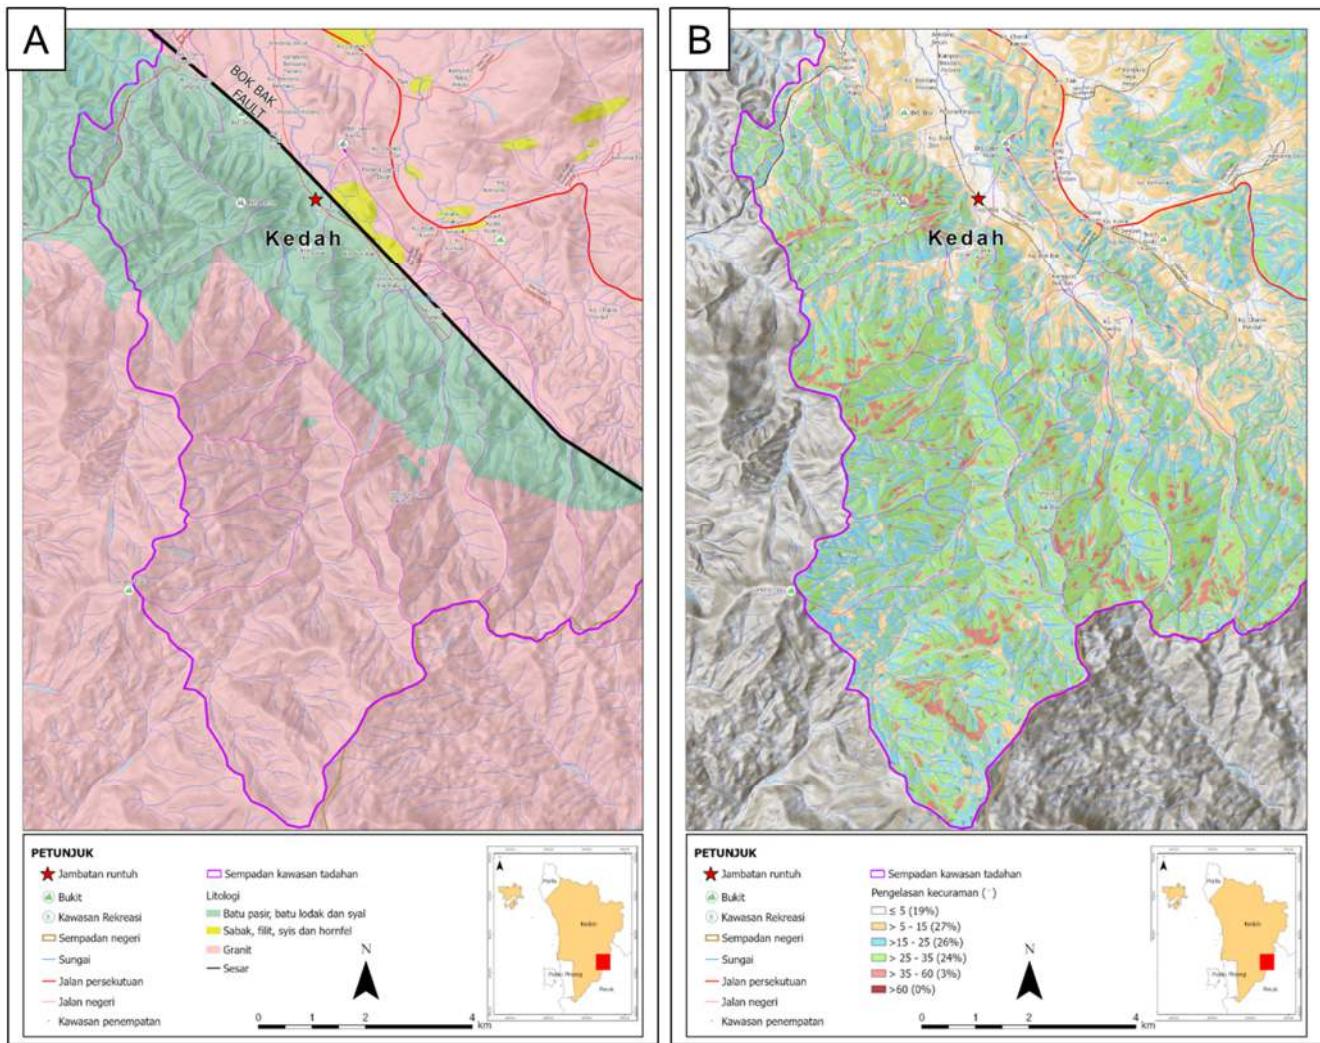
Rajah 2.1: (A) Peta Geologi Lembangan Sungai Kupang dan (B) Peta Geomorfologi Lembangan Sungai Kupang (Sumber: JMG, 2022).

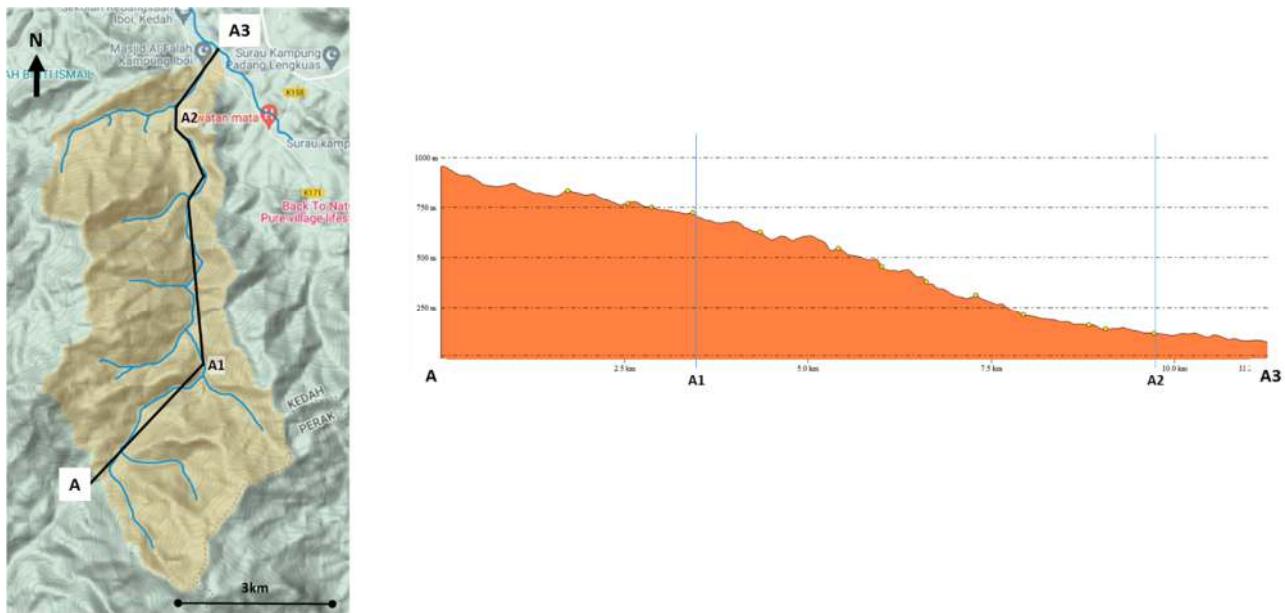
Rajah 6.1: Keratan rentas memanjang menunjukkan profil sungai dari hulu (A) ke hilir (A3) lembangan Sungai Kupang.

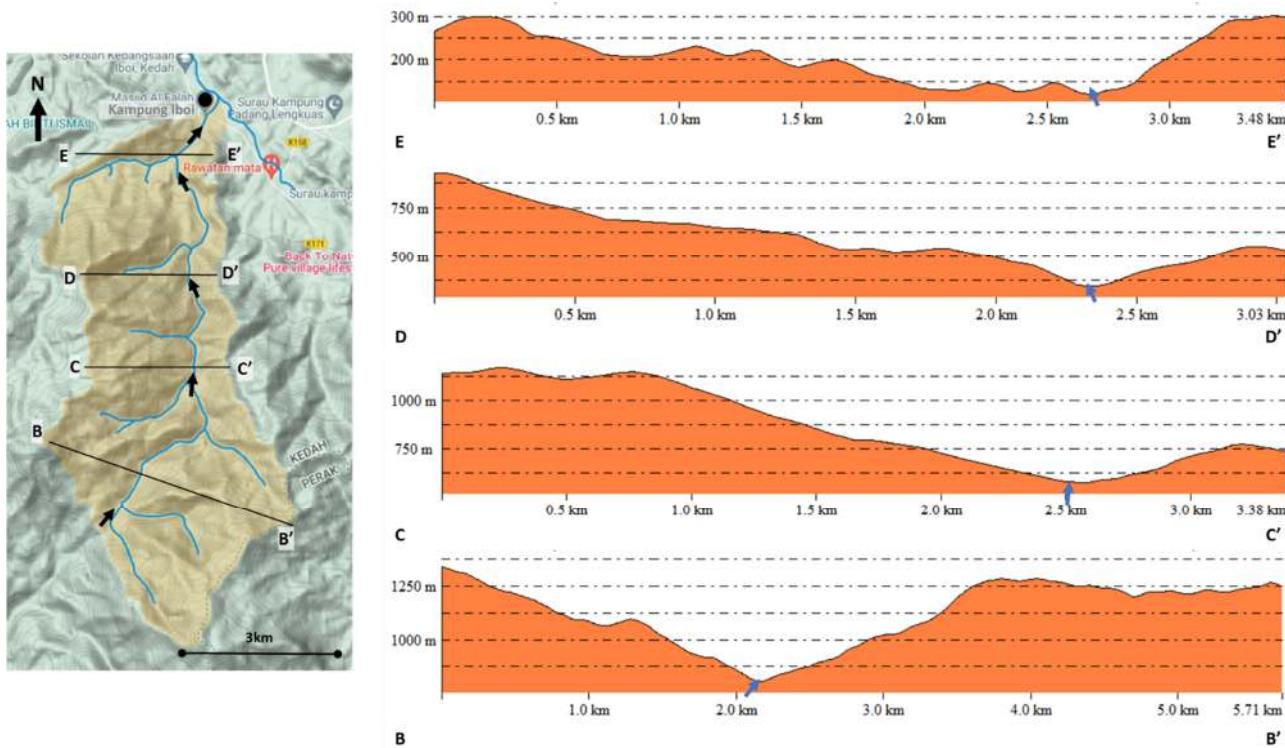
Merujuk kepada Rajah 6.2, di bahagian paling hulu, lembah membentuk ‘V-terbuka’ dengan cerun timur lebih curam berbanding cerun barat (B-B’). Di bahagian tengah lembangan pula, cerun barat lebih curam berbanding dengan cerun timur, sementara di bahagian dalam lembangan terdapat beberapa buah permatang dengan puncak terasing yang umumnya berjurus selari dengan arah lembangan sungai (C-C’ dan D-D’).

Di bahagian hilir lembangan pula, lembangan utama masih membentuk V dengan tebing timur lebih curam berbanding dengan tebing barat. Begitupun, di dalam lembah terdapat beberapa siri permatang perbukitan rendah dengan ketinggian antara 350 - 400m (E-E’).

Rajah 6.2: Keratan rentas memotong profil sungai yang menunjukkan profil berbentuk 'V' dari bahagian hulu (B-B') ke hilir (E-E') lembangan Sungai Kupang.

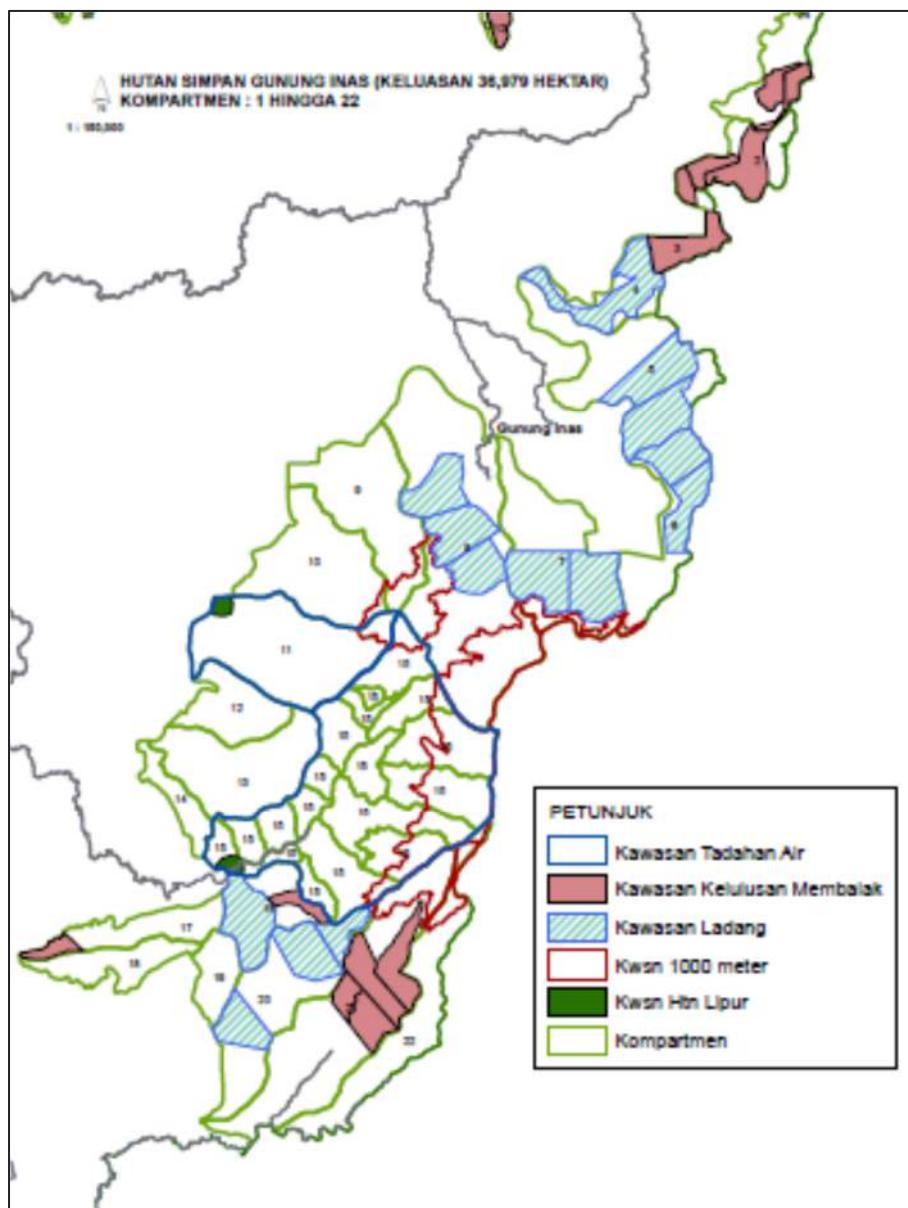
Rajah 7.1: Peta Guna Tanah Lembangan Sungai Kupang (Sumber: JPSM, 2022).

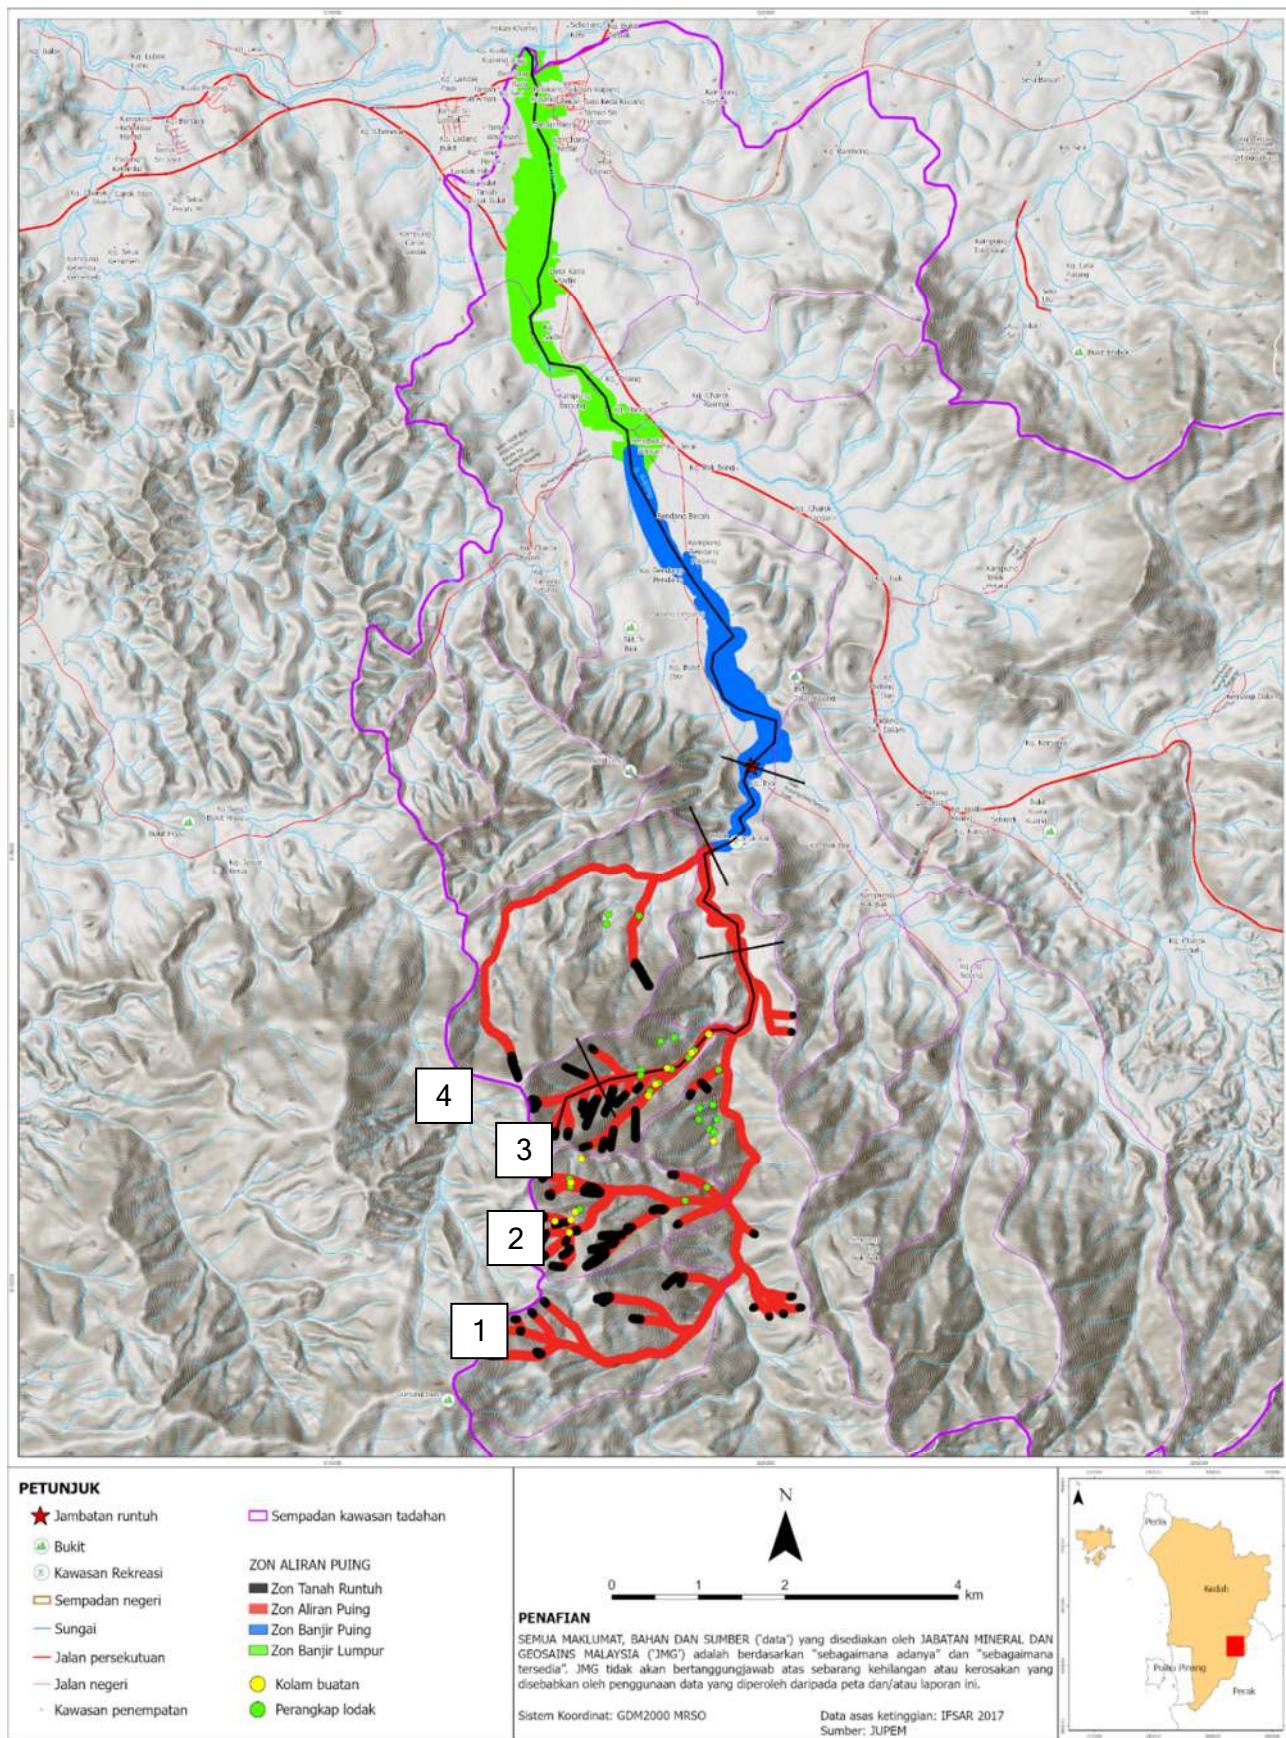
Rajah 11.2: Peta Zon Aliran Puing Sub-Lembangan Sungai Kupang (Sumber: JMG, 2022).

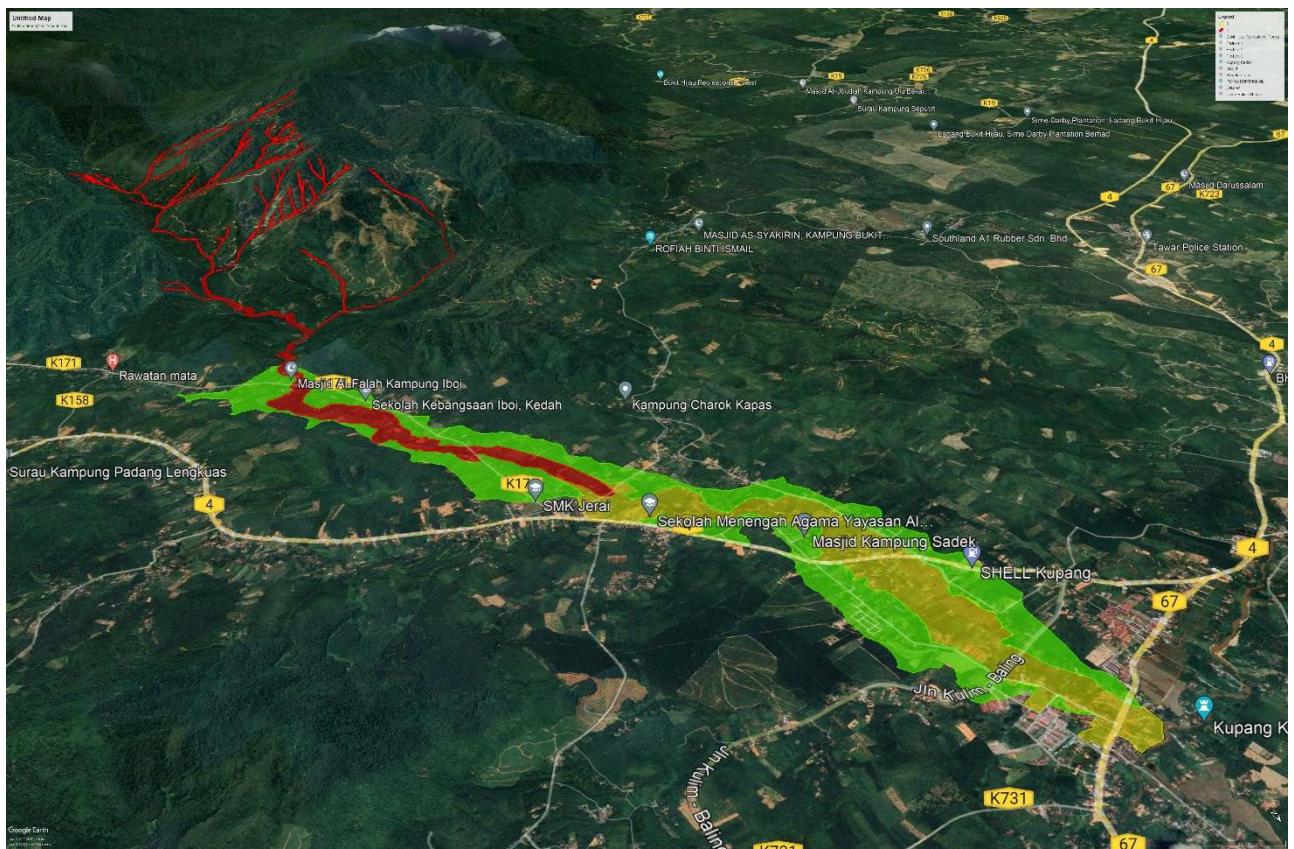
Rajah 11.3: Zon Bahaya Geologi Aliran Puing Lembangan Sungai Kupang ditindakkan di atas imej satelit (Sumber: JMG, 2022).
